GGU	GGU mbH, Ettlinger Straße 51, D-76137 Karlsruhe tel.: +49-721-28678, fax: +49-721-25408 email: mail@ggukarlsruhe.de, net: www.ggukarlsruhe.de	Abb.: RD-E-1 Proj.: 21-180-HE
	ehemalige Synagoge Neidenstein Untergrunderkundung mittels Georadar Ergebnis - Untersuchungsfläche Mikwa außen	
Dat.: 07.2021	Bearb.: HE	Kunde: metris architekten und stadtplaner bda, Heidelberg

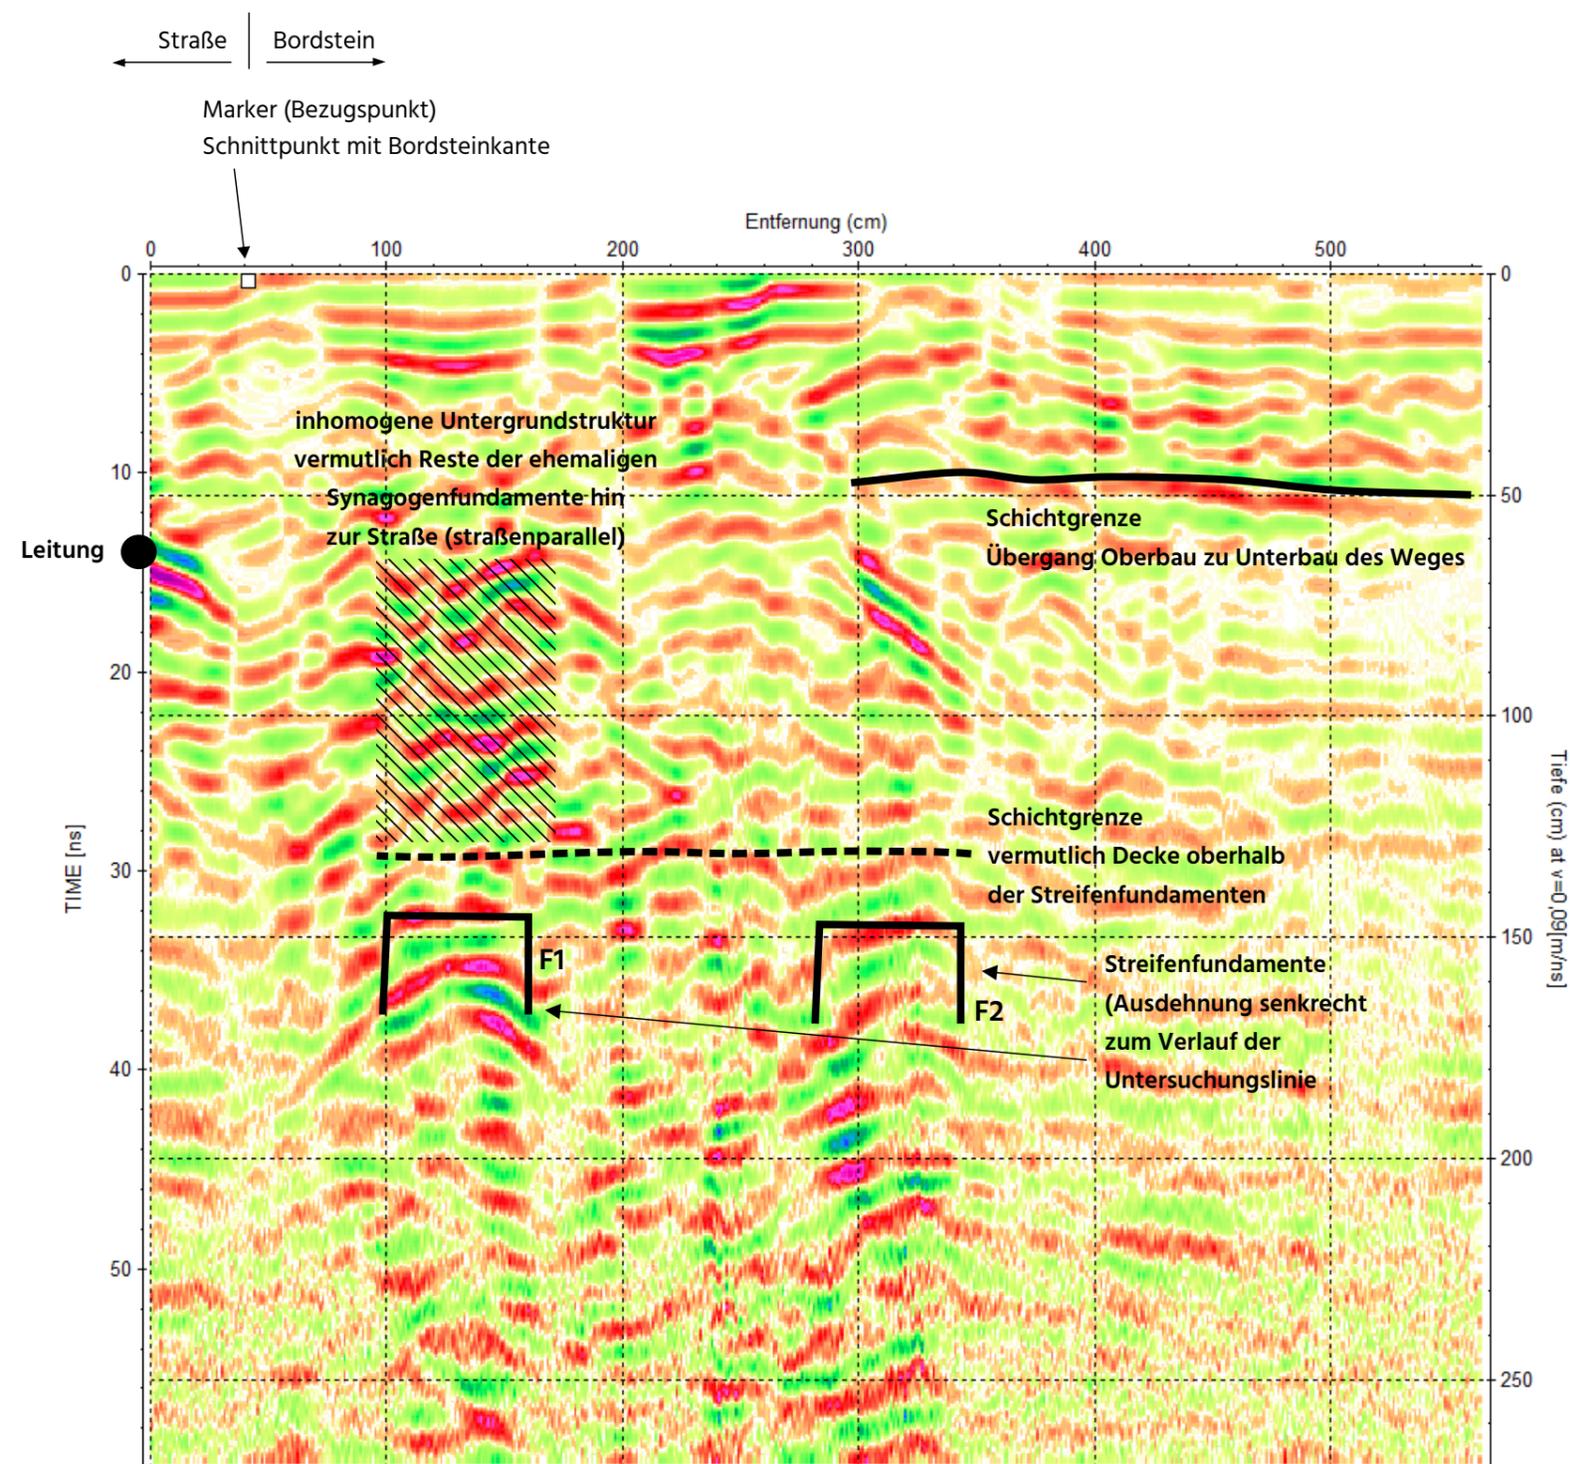
Radargramm (vertikaler Schnitt durch den Untergrund, entlang der Untersuchungslinie):

rechts: Tiefenachse
 oben: Entfernungsachse
 Bezug: Bordsteinkante
 Lage: (siehe Foto)

Die Untersuchungen liefern deutliche Hinweise auf Streifenfundamente oder deren Reste in einer Tiefe von ca. 1,5 m u.GOK.
 F1 scheint hierbei mit der Lage der äußeren Fundamente der ehemaligen Synagoge zu korrelieren, die oberhalb dieser liegen. F2 lässt sich in ähnlicher Ausprägung parallel zum Gehweg weiter verfolgen. F2 scheint keine Überbauung zu haben. Außerdem vermittelt die Weiterverfolgung dieser Struktur den Eindruck, dass sich der von F1 und F2 eingeschlossene Raum aufweitet, da F2 in Richtung Synagogenzentrum zu verlaufen scheint.
 Oberhalb von F1 und F2 spannt sich eine Schichtgrenze auf, die als mögliche Decke oder Abdeckung interpretiert werden kann.

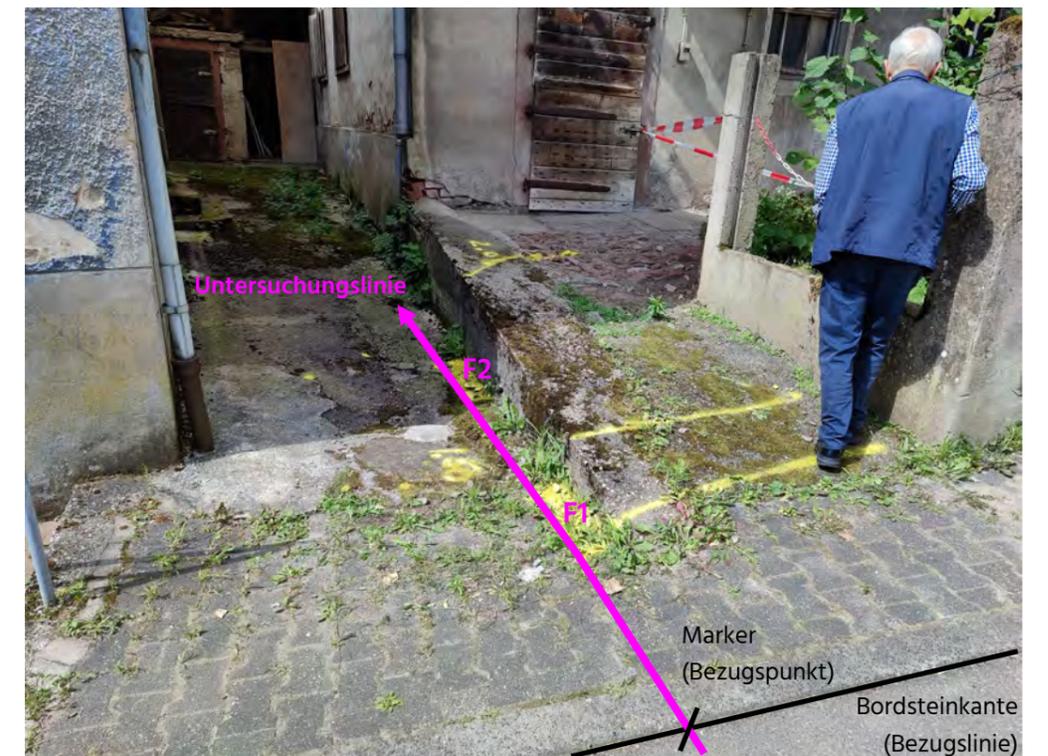
Foto:

Untersuchungsfläche Mikwe außen
 Lage der Untersuchungslinie (Radargramm links)
 gelb: mit F1 und F2 gekennzeichnete Lage der vermuteten Fundamente
